Efterspænding af en forspændt bro

Langelandsbroen

Langelandsbroen forstærkes i en treårig entreprise ved hjælp af et stort antal eksterne spændkabler inden i beton-brokassen. Arbejde, der ikke tidligere er udført i den størrelse og stil i Danmark.

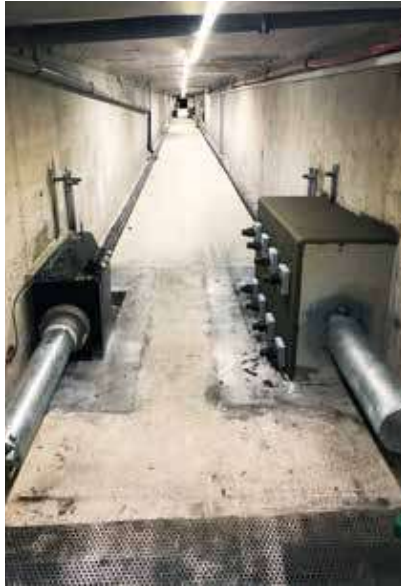
Stålløsning til venstre og beton til højre

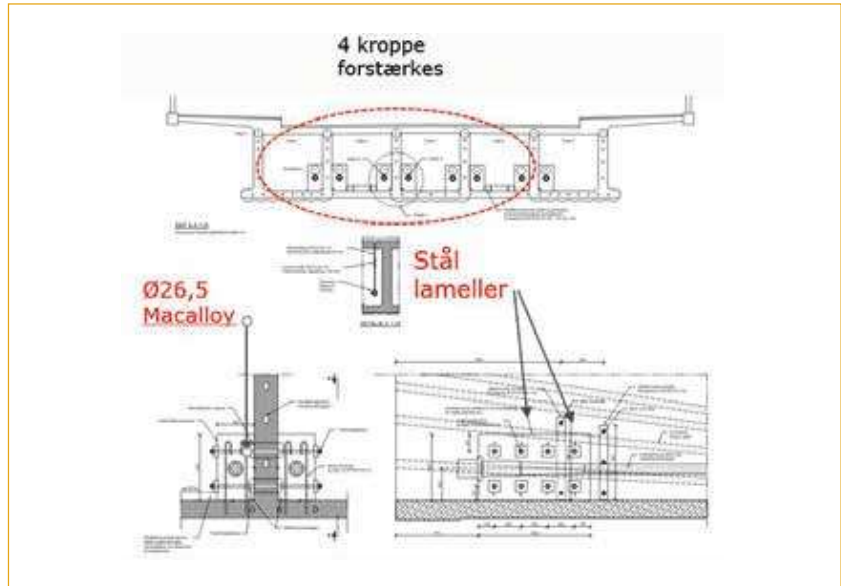
Brottværsnit ved ankre

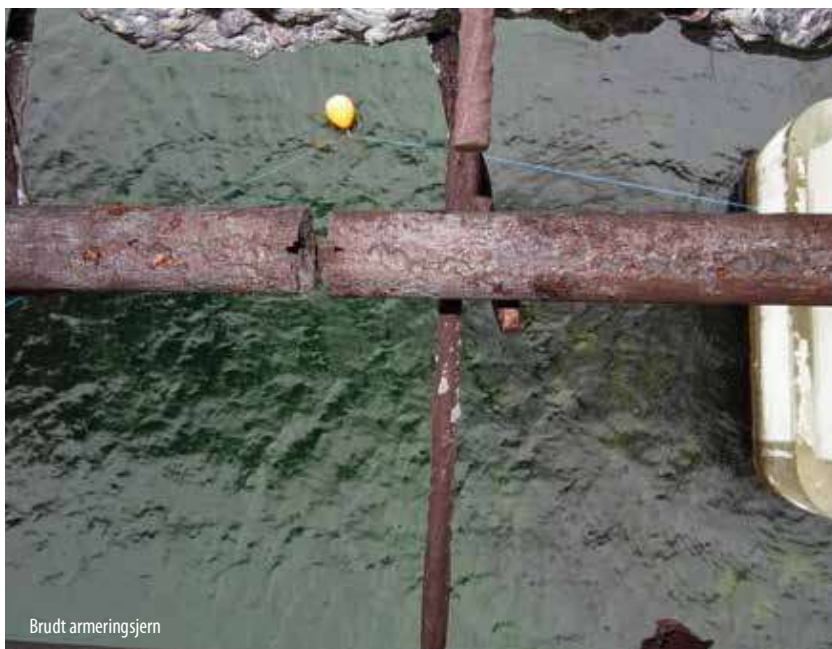
Vejdirektoratet med entreprenør og rådgiver var tæt på at være færdig med et flerårigt projekt med betonreparationer og katodisk beskyttelse af store dele af betonen i brofagene. En dag havde entreprenøren hugget dårlig beton væk lokalt, og her viste sig en brudt stålstang (Ø32 mm). Ikke bare almindelig armering, men en af de mange tykke forspændte stænger af højstyrkestål i broens underside. Det gav anledning til stor bekymring, for hvor stor en del af

Brudt armeringsjern

Den brudte forspændingsstang og de mange fundne grubetærings-skader skyldes kombinationen af flere forhold. De oprindelige forspændingsstænger Ø32 ligger i metalrør med kun lidt større diameter end stængerne. De blev efter opspænding injiceret, men nogle steder mangelfuldt, så der er luftlommer. Teorien er, at den primære årsag til de mange skader er, at både beton og injiceringsmørtel var lavet helt eller delvist ved brug af brakvand (fordi vandværket leverede støbevand fra en "dårlig boring"), hvorved der allerede fra starten er tilført store

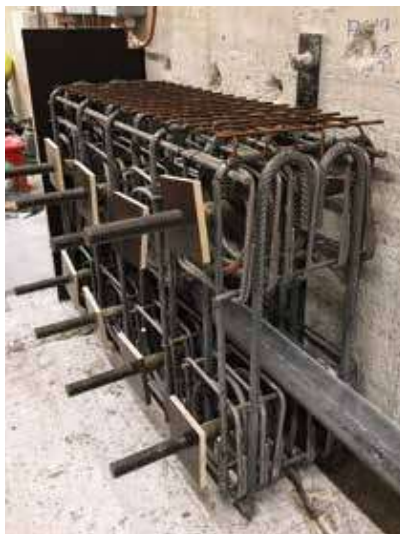
Armering i anker
