Hovedstandsættelse af Sct. Mogens Gade i Viborg

■ Af Civilingeniør
Thorkild Vestergaard,
Teknisk Forvaltning – Anlæg,
Viborg Kommune
tv@viborgkommune.dk

■ Ingeniør Peter Sørensen,
Teknisk Forvaltning – Anlæg,
Viborg Kommune
pes@viborgkommune.dk

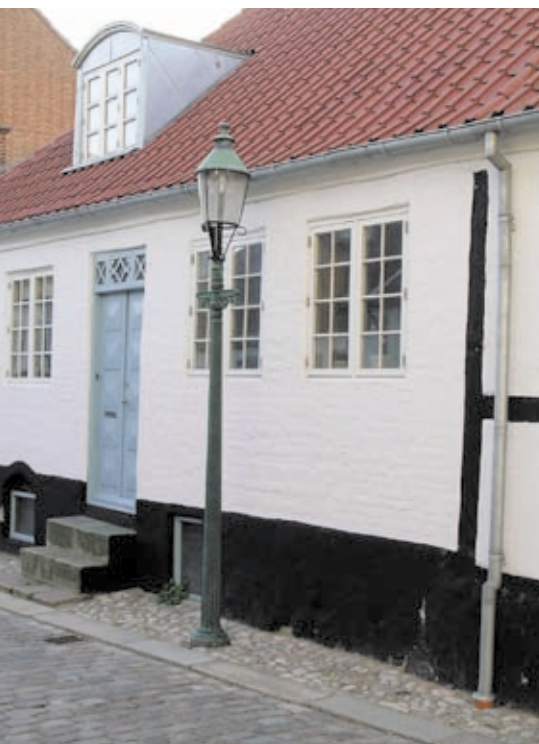
▶ Viborg lampen. Foto ingeniørstuderende Per Thoft Kærsgaard.

Viborg lampen blev valgt til gadebelysning i hele den ældre del af Viborg. Vi-

borg lampen er oprindelig byens gamle gaslygte, som nu er modificeret til elektricitet.

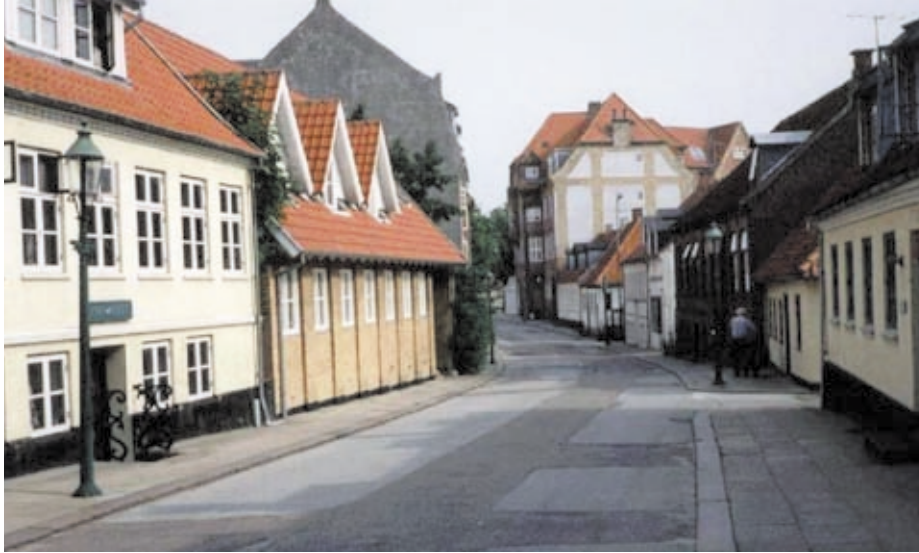
Vejbane og fortov inden ombygningen. Foto ingeniørstuderende Per Thoft Kærsgaard.

I efteråret 2003 blev der foretaget en Tv-inspektion af hovedkloakledningen og tilhørende stikledninger. Ledningerne trængte til istandsættelse. Da vejbane og fortove bar præg af ledningsejernes utallige gravearbejder med nedslidte fortove og meget lappet vejbelægning, blev det besluttet at foretage en gennemgribende istandsættelse af Sct. Mogens Gade.

Gennem årene er der kommet mange forskelligartede elementer ind i gadebilledet, som ikke bidrager til at forskønne helhedsindtrykket af en gammel middelaldergade. Uheldigt udseende vejbelysningsmaster, moderne rødmalede, meget iøjnefaldende brandhaner, en påfaldende stor mængde installationsskabe i forskellige udseende og størrelser var, for at give nogle eksempler, med til at ødelægge gadens specielle miljø.

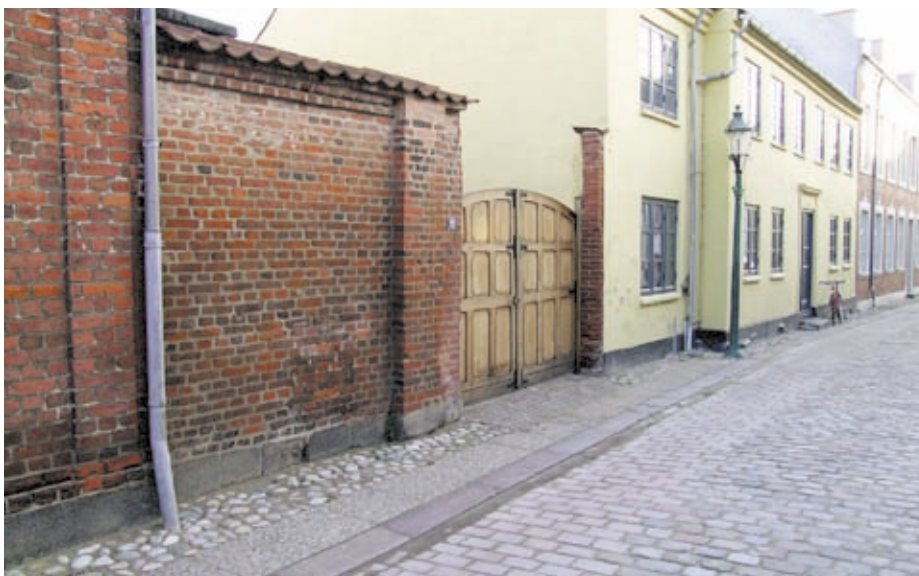
Eksempel på placering af installationsskabe efter ombygningen. Foto ingeniørstuderende Per Thoft Kærsgaard.

Resultatet blev, at næsten alle uønskede elementer, bortset fra nogle få stykker, som det ikke var teknisk/økonomisk forsvarligt at fjerne, blev enten flyttet væk fra husenes facader til placeringer, hvor de nu er helt eller delvis skjult, eller samlet i færre skabe.

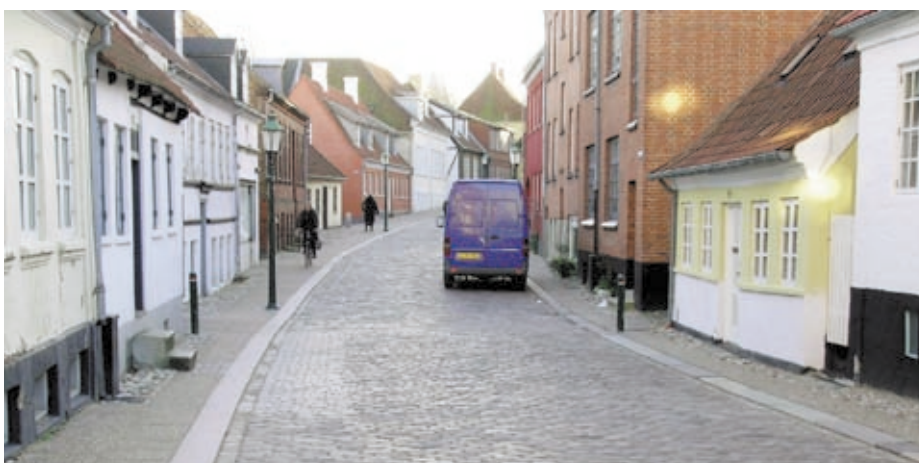
Kørebane og fortov efter ombygningen. Foto ingeniørstuderende Per Thoft Kærsgaard.

Så snart den første strækning af vejkassen var færdig, gik kommunens brolæggere i gang med belægningerne. På grund af den meget uregelmæssige facade-linie, samt mange store fremspringende trapper har det ikke været muligt at føre fortovene igennem i fuld bredde. Der er faktisk enkelte steder, hvor der slet ikke var plads til fortovet. For at kompensere for disse forhold er der lagt gennemsnitsglatte brosten ud i vejbanen for at kompensere for det manglende fortov. De steder, hvor fortovet helt mangler, er der lagt

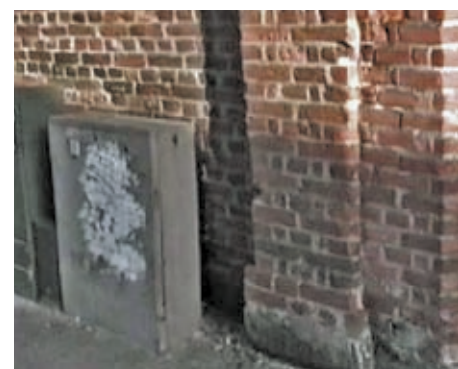
Eksempel på placering af installationsskabe før ombygningen. Foto ingeniørstuderende Per Thoft Kærsgaard.

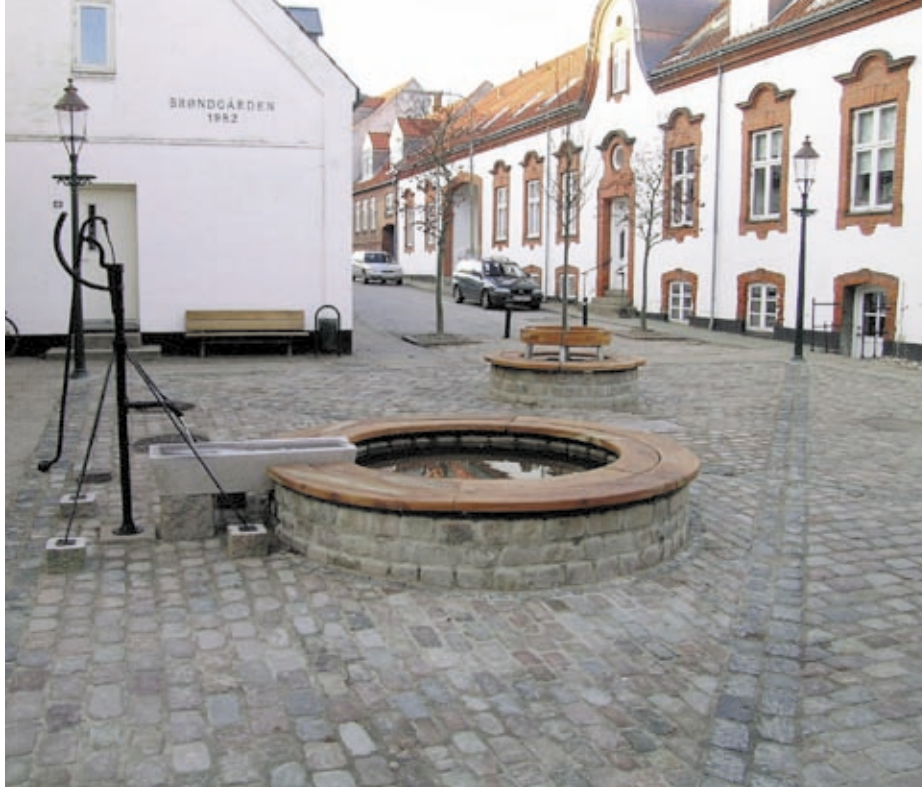
Pumpetorvet efter ombygning. Foto ingeniørstuderende Per Thoft Kærsgaard.

Medens belægningen i Sct. Mogens Gade Blev gjort færdig var projektet til vandkunsten på Pumpetorvet blevet udført. Det blev lidt mere omfattende end forudset, idet installationerne til vandkunsten nødvendiggjorde, at nogle stærkstrømskabler måtte omlægges, Vejafvandingen måtte tilpasses til det nye projekt, der skulle trækkes nye kabler til vejbelysning og føres vand og el frem til vandkunsten. Belægningsarbejderne forløb planmæssigt.

Der blev talt lidt frem og tilbage om vandkunsten kunne belyses. Resultatet blev, at belysningen blev udført ved hjælp af lysledere. Der blev placeret en lysleder i pumpens tud og et antal under vandet rundt i bassinet omkreds. Det giver et pænt diffust lys, som oplyser vandkunsten uden at virke dominerende
