Sønderbro i Vejle midtby

Faglig konsulent Arne Mølgaard, Vejle Kommune
arnmo@vejle.dk

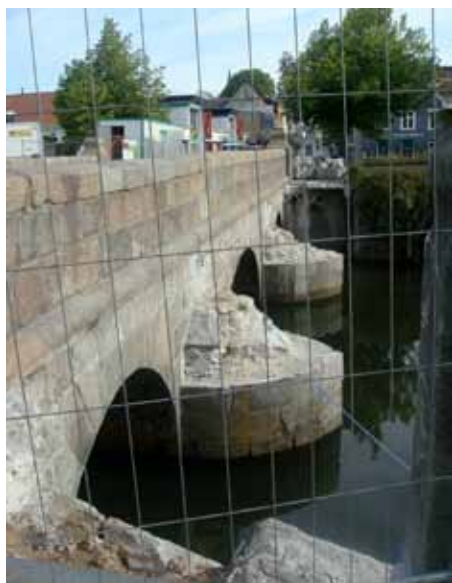
Figur 1. Sønderbro efter fjernelse af sidebroer. Foto: Vejle Kommune og Arne Mølgaard.

Specielt skulle de markante gangbroer på begge sider af broen fjernes. I 1907 blev der således opsat gangbroer på hver side af broen. Trafikken var da steget så meget i Vejle midtby, at broen skulle sideudvides

for at kunne klare nord-syd trafikken gennem byen. (Det kan sammenlignes med nutidens debat og vedtagelse af det tredje spor på Vejlefjordbroen). Disse gangbroer kunne nu fjernes, da der ikke længere var behov for kørende trafik, idet broen siden 1980 har været en del af midtbyens gågadesystem.

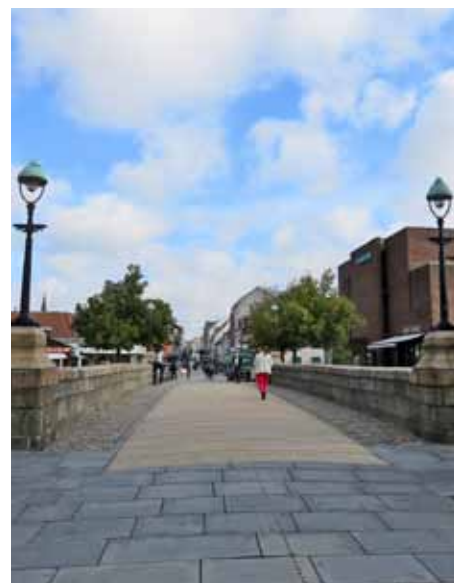
Figur 3. Den færdigreoverede Sønderbro i september 2014. Foto: Vejle Kommune og Arne Mølgaard.

Reoveringsarbejdet betød, at gangbroer skulle fjernes og facader retableres. Manglende granitsten på kegletoppe ved bastioner skulle tildannes, da disse blev fjernet ved udførelse af gangbroerne. Fugerne skulle eftergås og facaderne rengøres. Der skulle ligeledes ny belægning på broen. En belægning der dels skulle være "tro" over for den gamle bro og dels skulle forbinde den nye kinesiske granit på de nyreoverede gågader og Søndertorv. Det blev en løsning med store rødlige granitbjælker med en længde på 4 m på gågadearealet og brosten langs de gamle stenvanger. Det nutidige skulle forenes med det gamle og oprindelige.

Efter fjernelse af gangbroerne kan man igen se de originale facader med Christians den 7's monogram og det indhuggede navn "Sønderbro". En hilsen fra broens opførelse kom frem i lyset!

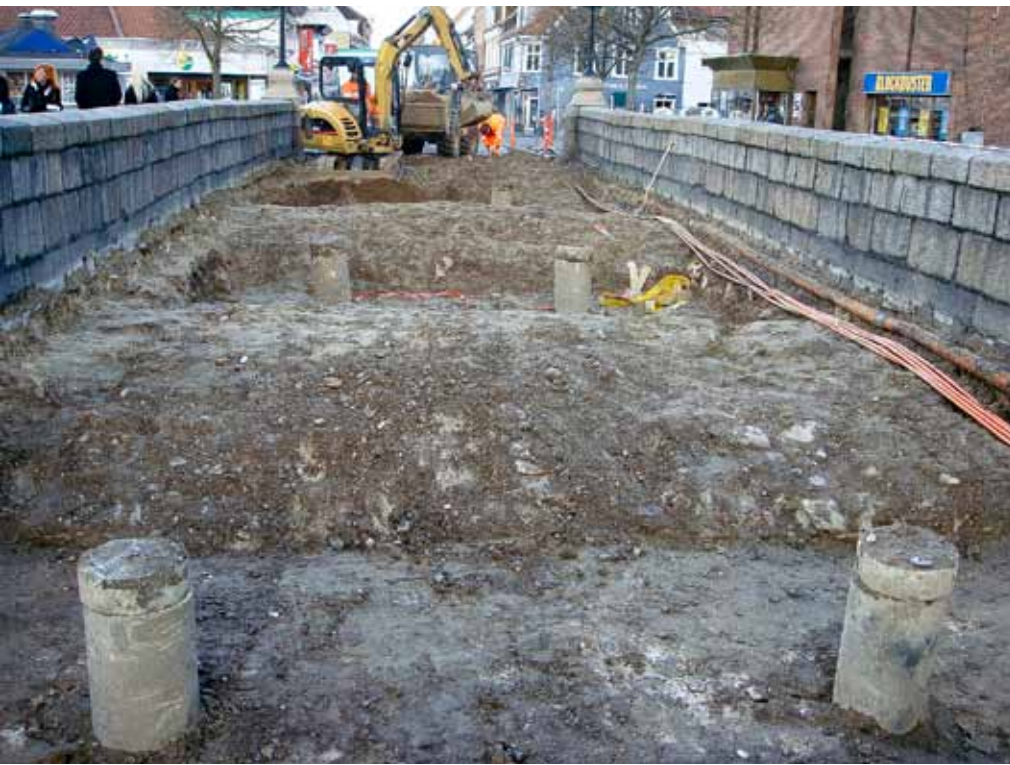
Figur 2. Renoveringen med synlige sprængbrønde. Foto: Vejle Kommune og Arne Mølgaard.

1848-1850 som i 1864, hvor der var kampe med østrigske soldater. Det kan nævnes, at der ved renoveringen blev fundet 3 rækker sprængbrønde over brobuene. Disse blev fjernet efter tilladelse fra Skive kaserne, idet deres rolle må anses for at være udspillet. De blev dog opmålt og registreret.

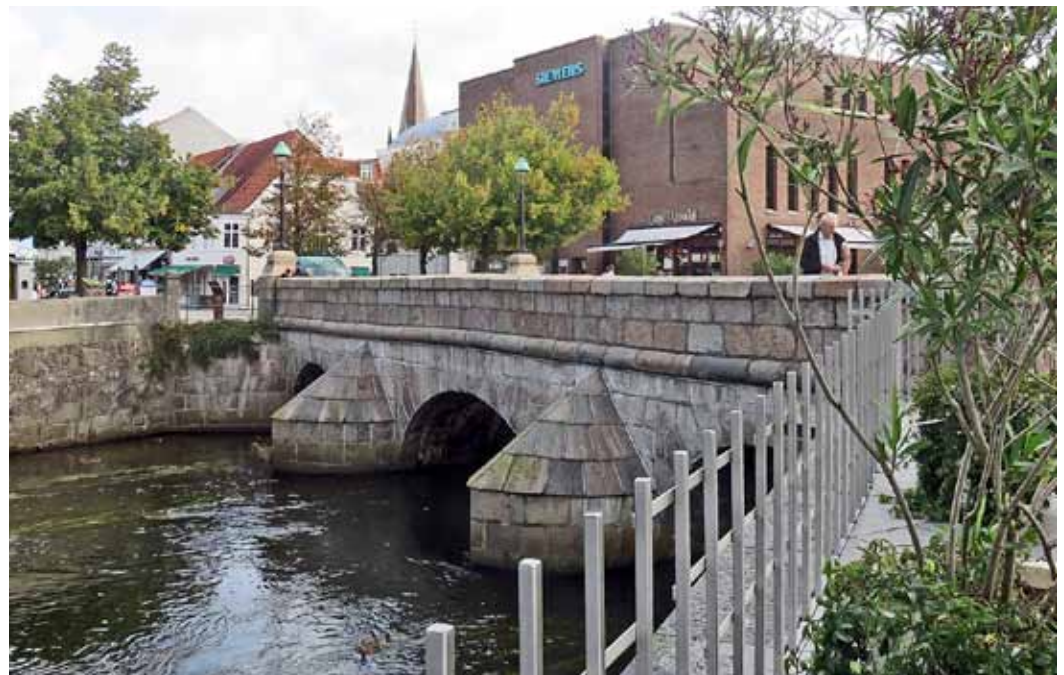
Figur 4. Den færdigrenoverede Sønderbro i september 2014. Foto: Vejle Kommune og Arne Mølgaard.
