Innovativ kulfiberforstærkning af eksisterende BETONBROER

Et nyudviklet kulfibersystem blev i 2020 afprøvet i et pilotprojekt igangsat af Vejdirektoratet. I projektet medvirkede entreprenør CG Jensen, S&P Reinforcement Nordic (amerikanske Simpson Strong-Tie), COWI A/S og Aalborg Universitet. Bro 14-0-073 OF sløjfen ved Kongens Lyngby blev forstærket ved anvendelse af en konventionel kulfiberforstærkningsmetode, hvor Bro 133-0-007 OF af Lindelsevej på Lolland blev forstærket med et innovativt nyt kulfibersystem. Begge broer havde signifikante påkørselsskader, hvor kulfibersystemerne skulle erstatte syv beskadigede forspændte stål-armeringstænger. En vigtig faktor i forhold til anvendelsen af systemet var montageproceduren, da kort montagetid, præcis montage, tolerancer og så videre er afgørende for implementeringen på virkelige konstruktioner. Ved anvendelse af det konventionelle system på Bro 14-0-073 OF sløjfen viste det sig, at fire kulfiberstænger kunne erstatte de brudte stålarmeringstænger dog uden reetablering af forspændingskraften. Ved anvendelse af det nye system for broen ved Lindelsevej kunne både forspændingskraften og bæreevnen reetableres. Indbygning af systemet kunn

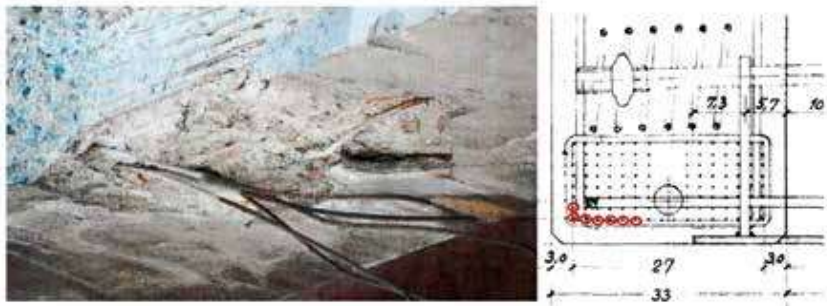
Figur 1: Påkørselsskade bro 14-0-073 OF sløjfen ved Kongens Lyngby

Bro 14-0-073 OF sløjfen ved Kongens Lyngby (Figur 1) og Bro 133-0-007 OF af Lindelsevej på Lolland (Figur 2) blev begge påkørt, så syv forspændingslinjer blev beskadiget. Det ses fra Bro 14-0-073, at det kun er en lille del af den interne forspændte armring, der er beskadiget. Der-

1. Konventionel kulfiberforstærkning uden anvendelse af det nye system på bro 14-0-073, se Figur 3.
2. Forstærkning ved hjælp af det nyudviklede system der muliggør både forspænding af kulfiberen og forstærkning til oprindeligt bæreevneniveau på bro 133-0-007, se Figur 6.

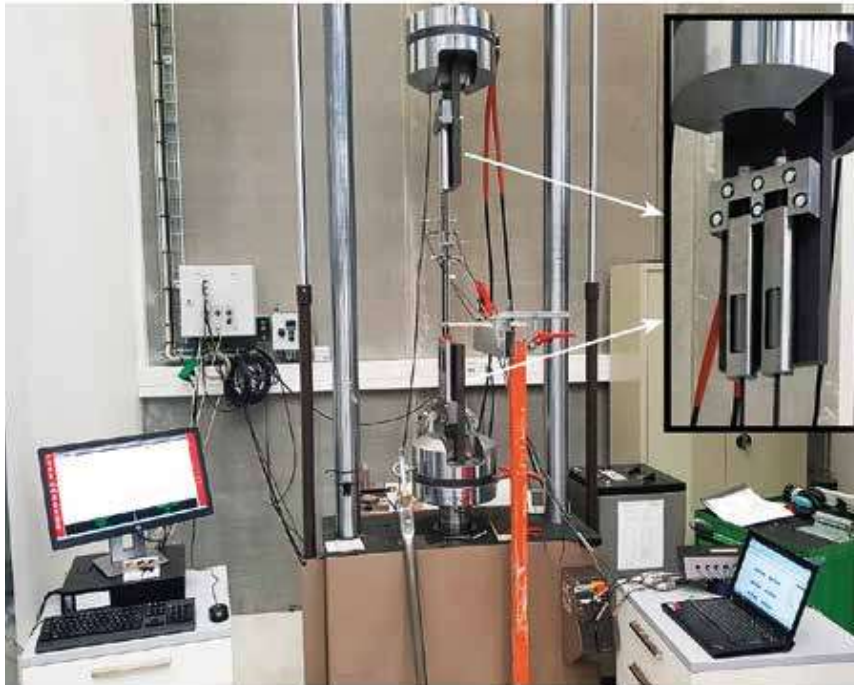
Figur 4: Opspænding af det nye kulfiberforstærkningsystem i Aalborg Universitets laboratorium

På Figur 4 ses det nye system opspændt i Aalborg Universitets laboratorie inden anvendelse på den virkelige konstruktion. Der kan dog være stor forskel på anvendelsen i laboratoriet og på en virkelig konstruktion, da montageforholdene forandrer sig signifikant (montagemiljøet, tilgangen til området hvor systemet skal monteres, systemsamlingsproceduren, nye montører, opspændingsforhold og så videre). Det blev dog vurderet, at systemet var klart til at blive afprøvet i et pilotprojekt på en virkelig konstruktion.

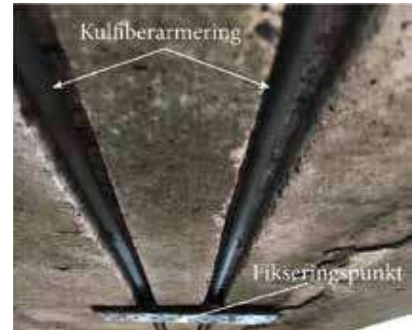
Figur 6: Fikseringspladen der sikrer fikseringspunktet midt på broen

meringen kunne glide i fikseringspunkterne under opspændingsproceduren. Fikseringsmekanismen var konstrueret til at sikre en stabil opspænding i slidsen, uden kulfiberarmeringen blev beskadiget. Da kulfiberen er et sprødt materiale med svagere styrke vinkelret på armeringsretningen end i den langsgående retning, skulle fikseringspladen også sikre beskyttelse mod kritiske lokale påvirkninger, se Figur 6.

Sammenlignet med den konventionelle kulfiberforstærkning er det nyudviklede system konstrueret til at kunne opfylde forskellige forspændingsniveauer - se Figur 6. Derved vil man, som følge af forspændingen, kunne udnytte kulfiberens styrke bedre, hvilket muliggør anvendelsen af færre kulfiberstænger og dermed også udfræsning af færre indlimningslidser.

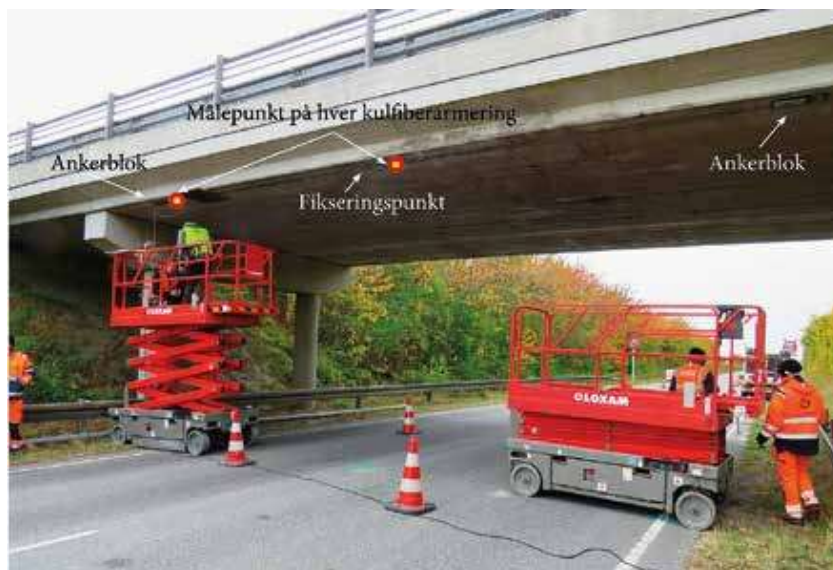
Figur 7: Montage af det nye innovative kulfiberarmersystem

gauges under opspændingsproceduren. Målepunkterne var placeret ved fikseringspunktet på midten og lige før ankerblokken for at vurdere, om der opstod fastholdelse ved fikseringspunktet under opspændingen, se Figur 7.
