Trafikikkerhed

i rundkørsler på statsveje

Vejdirektoratet har screenet rundkørslerne på statsvejnettet for at undersøge trafikikkerheden - i særdeleshed i forhold til lette trafikanter. Analysen viser heldigvis, at trafikikkerheden overordnet set er meget god. Enkelte rundkørsler står dog for en betydelig andel af det samlede antal ulykker.

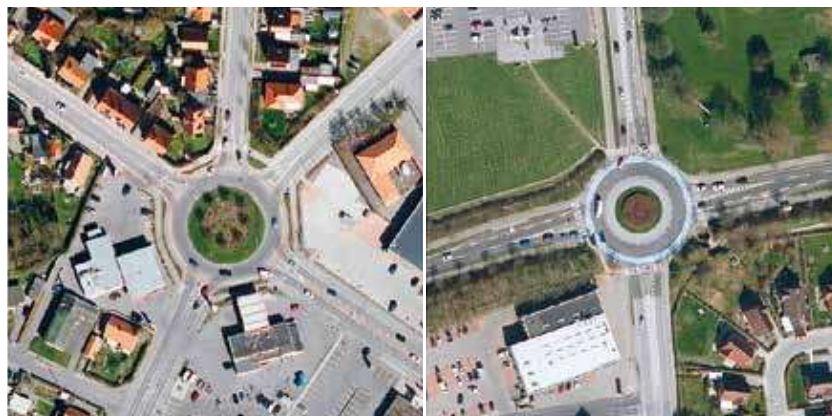
Figur 1: To rundkørsler med et højt antal ulykker med lette trafikanter (luftfoto fra cvf.dk).

8 ud af de 28 rundkørsler har en overvægt af ulykker, der har involveret lette trafikanter. De otte rundkørsler tegner sig for næsten halvdelen af ulykkerne med lette trafikanter i byrundkørsler og bynære rundkørsler. Rundkørslerne har alle cykelfacilitet, og det er motorkøretøjerne, der er pålagt vigepligten. Cykelfaciliteterne er således ikke tilbagetrukket med pålagt vigepligt på stitrafikken, hvilket er den sikreste løsning, hvis der ikke er separate cykelstier.

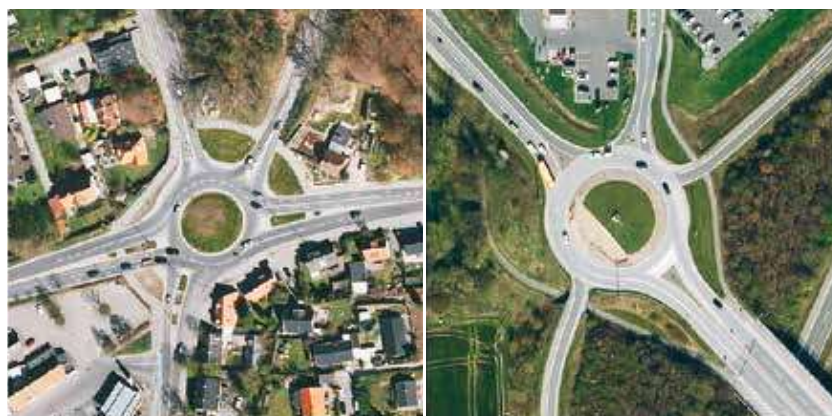
Figur 2: To tosporede rundkørsler med et højt antal ulykker (luftfoto fra cvf.dk).

gen/få ulykker med lette trafikanter. Rundkørslerne kan inddeles i 13 tosporede rundkørsler, 5 tosporede fordeleringer og 2 ensporede rundkørsler.

Fordelelleringene og en del af de tosporede rundkørsler er kendetegnet ved en stor ÅDT. Til trods for de relativt mange registrerede ulykker i disse rundkørsler er ulykkesfrekvenserne ikke større, end det vil være svært at opnå færre ulykker med andre krydsformer, når antal vejgrene og ÅDT tages i betragtning. Blandt tosporede rundkørsler med de højeste ulykkesfrekvenser ses dog to rundkørsler, der ligger for enden af en motorvej. Øvrige tosporede rundkørsler med høje ulykkesfrekvenser har nogle uhensigtsmæssigheder i designet i forhold til anbefalinger til trafikikker udformning - fx vinkel mellem vejgrene. ●
